# Assemblée de consultation publique

Demandes de démolition assujetties au Règlement 683-22

## Demande de démolition pour la grange sise au 694, montée de la Source

## Demande de démolition pour la grange sise au 103, chemin Sainte-Élisabeth

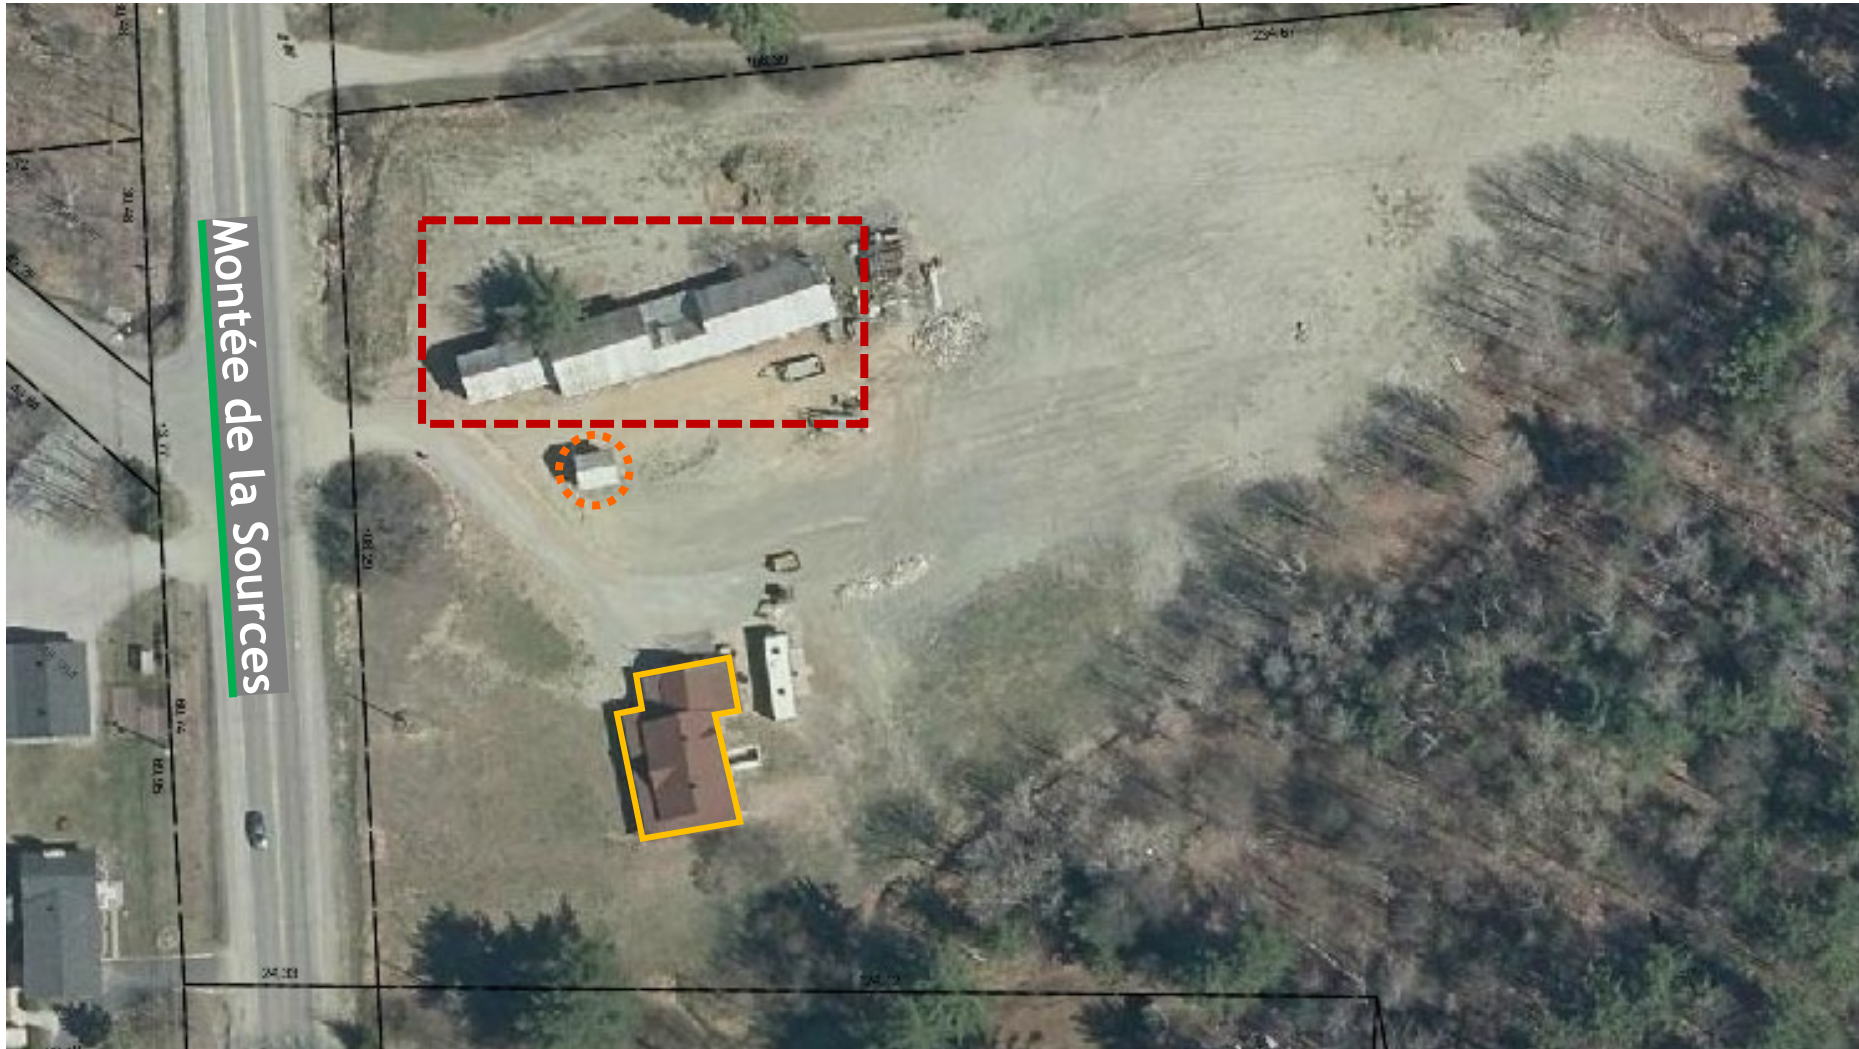
# Localisation du bâtiment à démolir

Grange à démolir
-

Résidence principale
-

Autre bâtiment de ferme conservé et déplacé

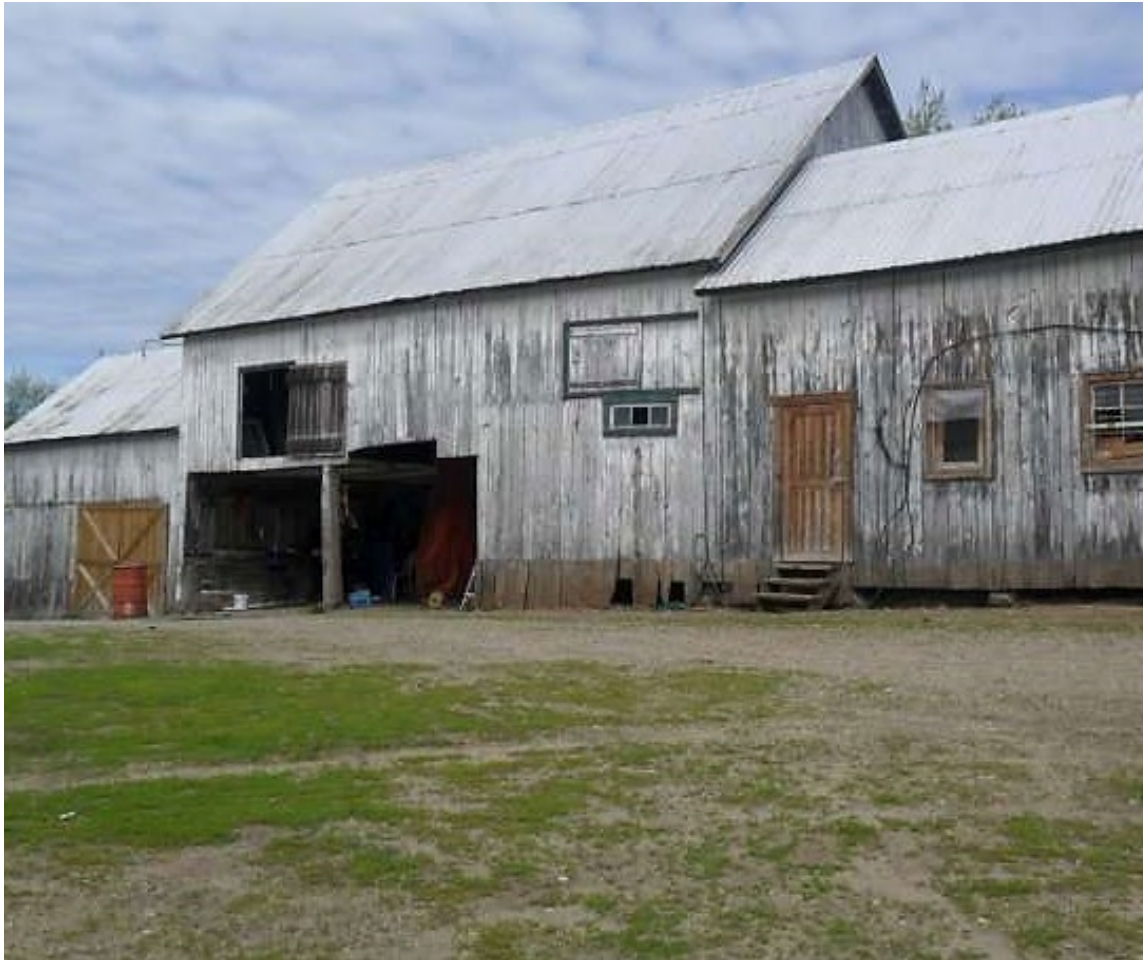
Photo prise en 2016

- La grange visée par la demande de démolition est une grange-étable longue québécoise, l'une de deux typologies principales de l'architecture agricole à la fin du XIXe siècle.
- La grange sise au 694, montée de la Source, est composée d'une toiture à deux versants revêtus de tôle et ces murs sont composés de planches de bois.
- La grange repose sur des pierres, elle ne dispose pas de fondation.

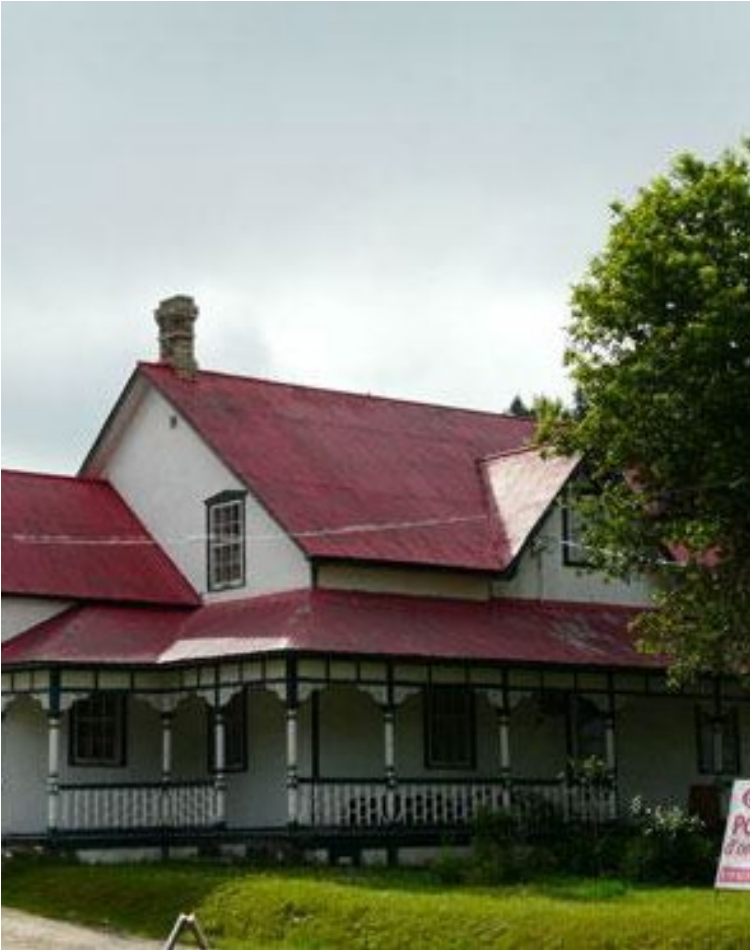
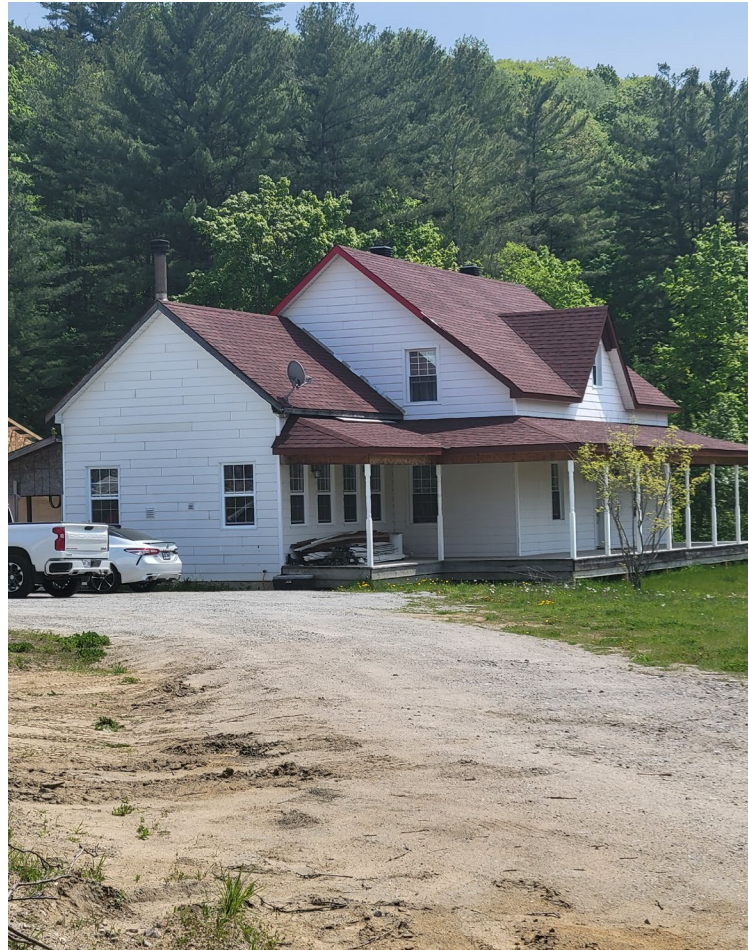
- À noter que **les propriétaires actuels** ont acheté la résidence, le 2 juillet 2014, **dépourvu de ses boiseries originales et de son revêtement extérieur.**
- Le permis délivré afin de déplacer la résidence a été octroyé le 22 juin 2016.
- Suite aux multiples altérations, l'ensemble a perdu de son authenticité.

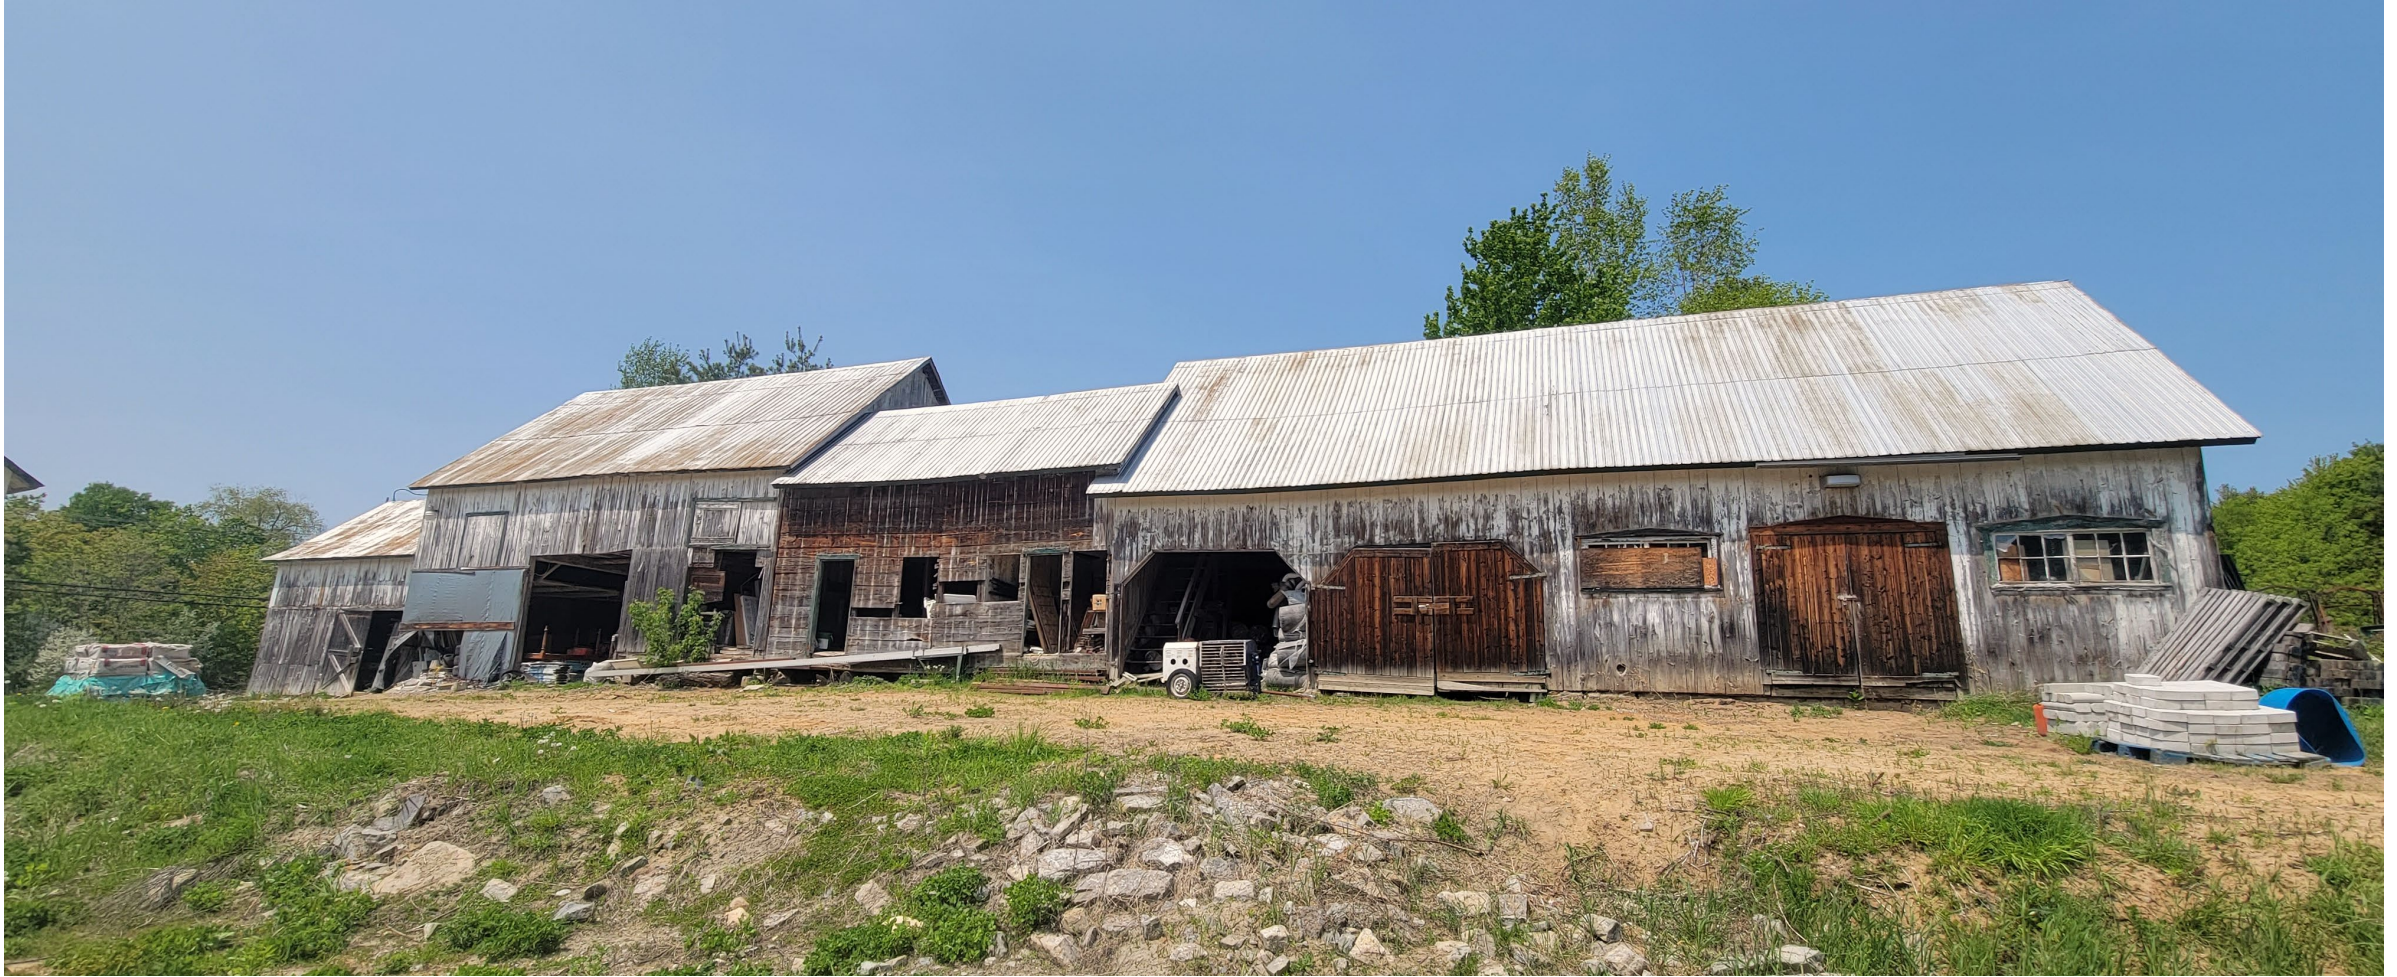
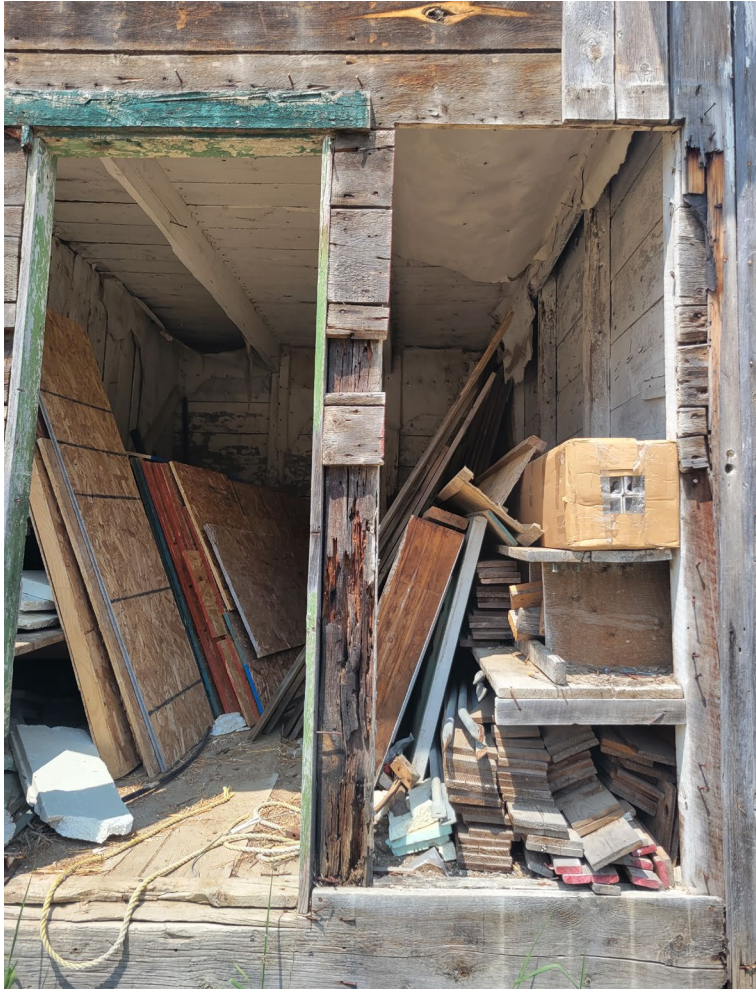
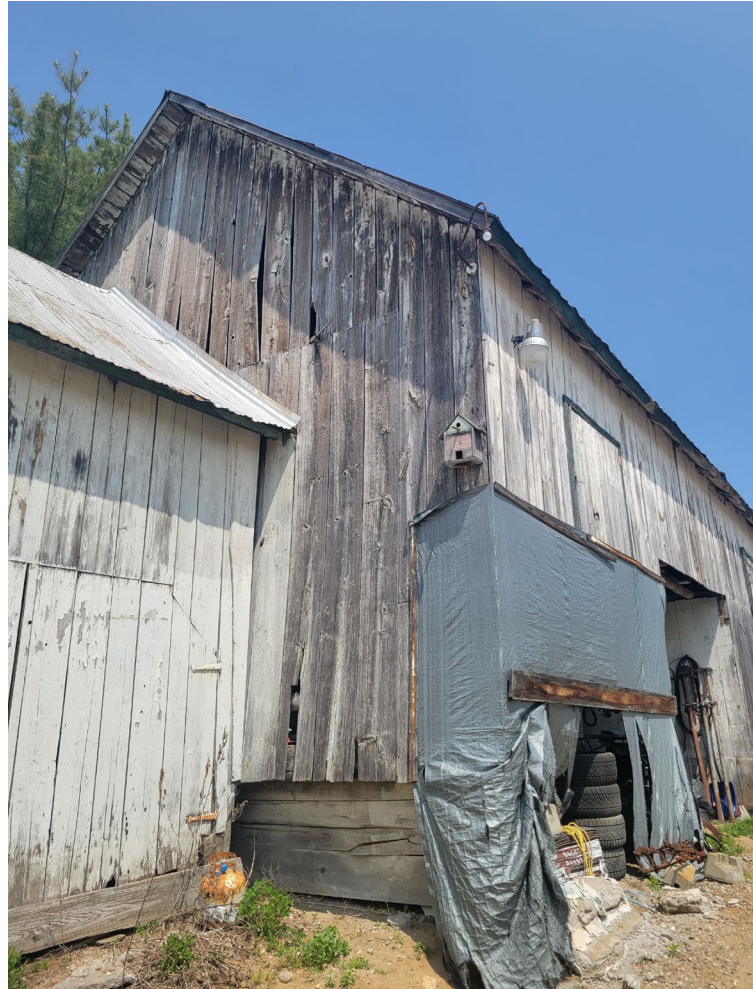
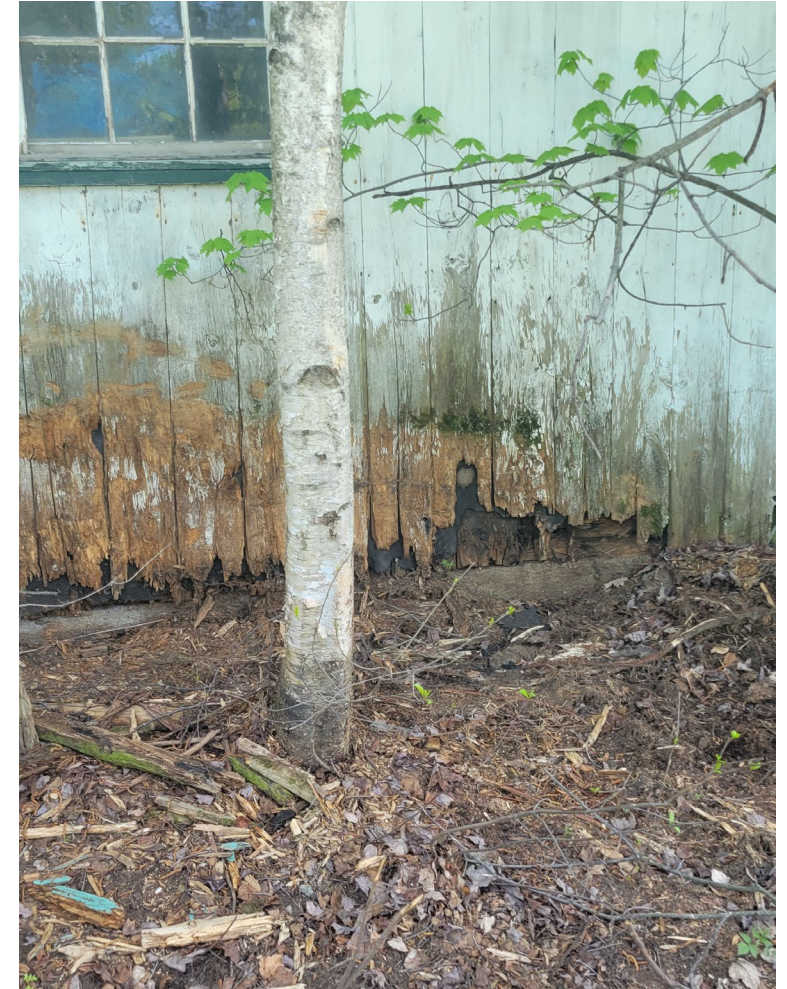
# Photographie de la grange visée par la demande

| <b>L'état de l'immeuble</b> | Visuellement la grange semble en mauvais état. On peut percevoir l'affaissement de la toiture et des murs. Le bas du revêtement extérieur est affecté par la pourriture. Les fenêtres sont brisées ou manquantes. |
| <b>La détérioration de l'apparence architecturale</b> | Plusieurs parties de la grange ont été rapiécées de façon artisanale avec divers matériaux. Le manque d'entretien au fil des années a fait disparaître plusieurs caractéristiques d'origine. |

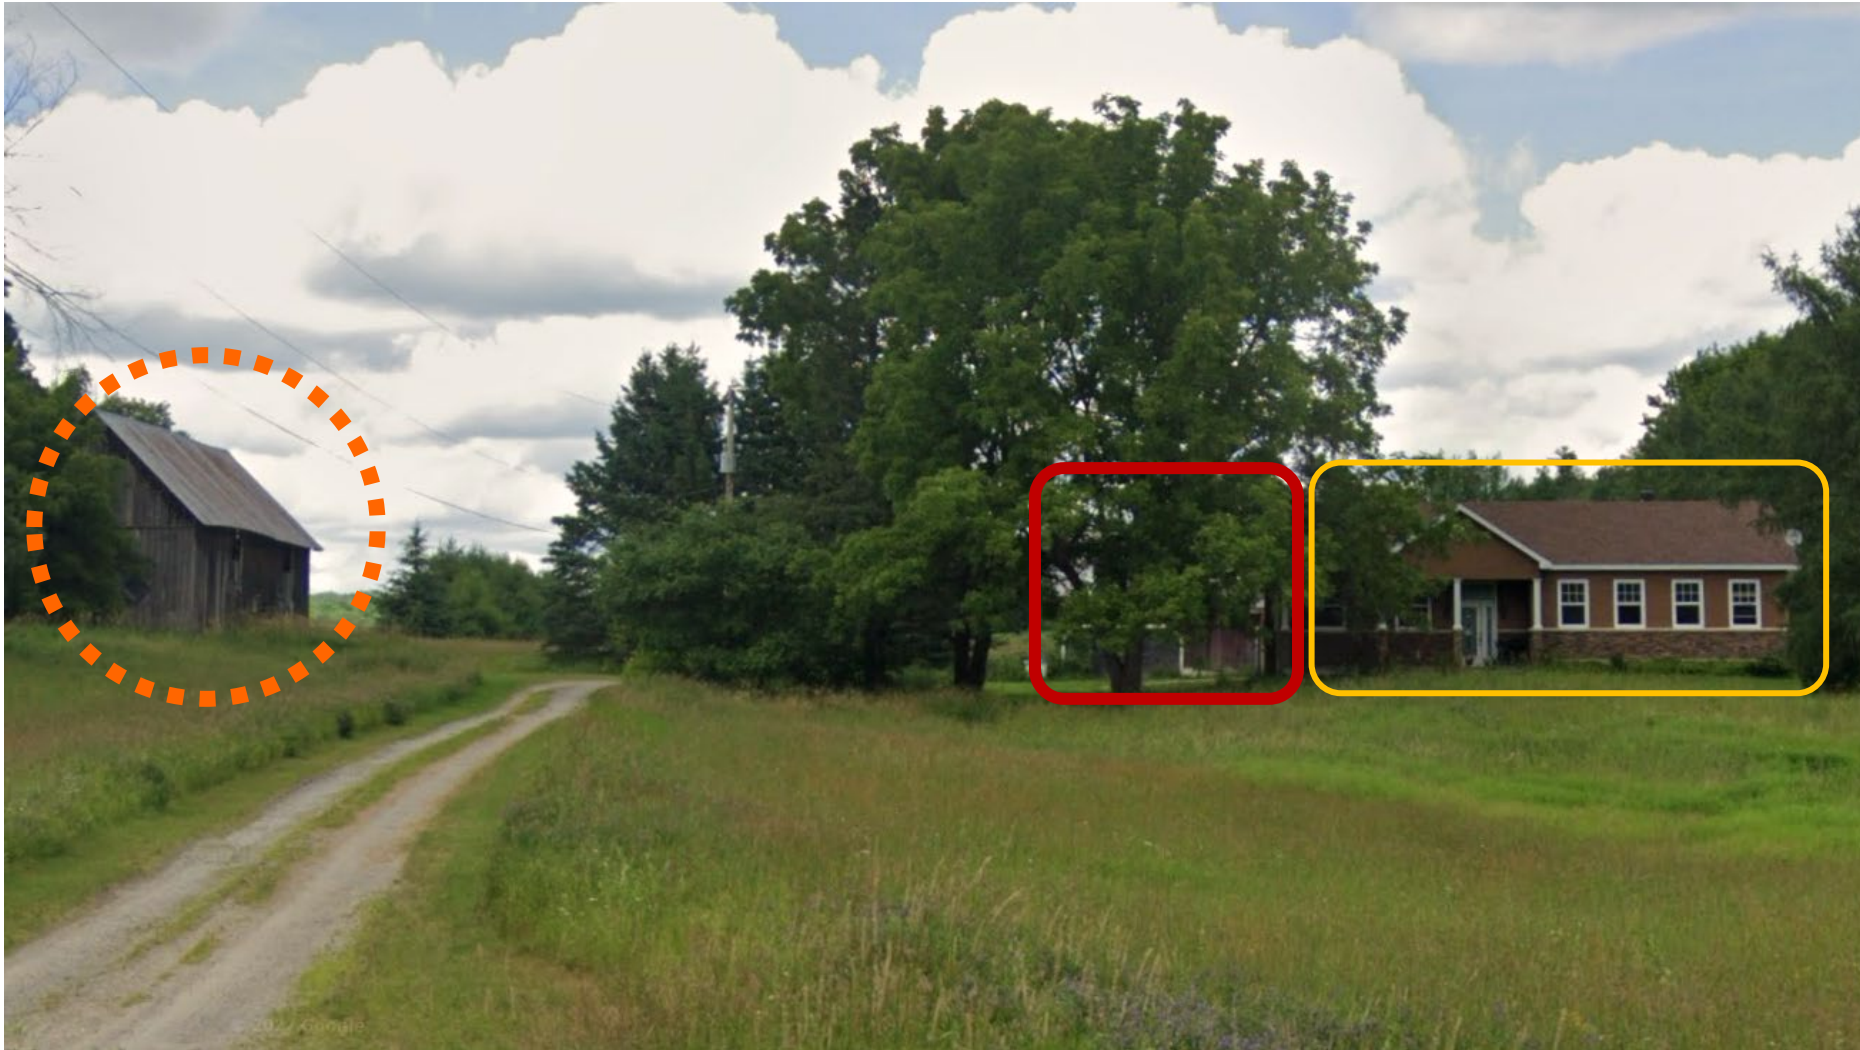
# Localisation du Bâtiment à démolir

Grange à démolir
-

Résidence principale
-

Autre bâtiment de ferme conservé et déplacé

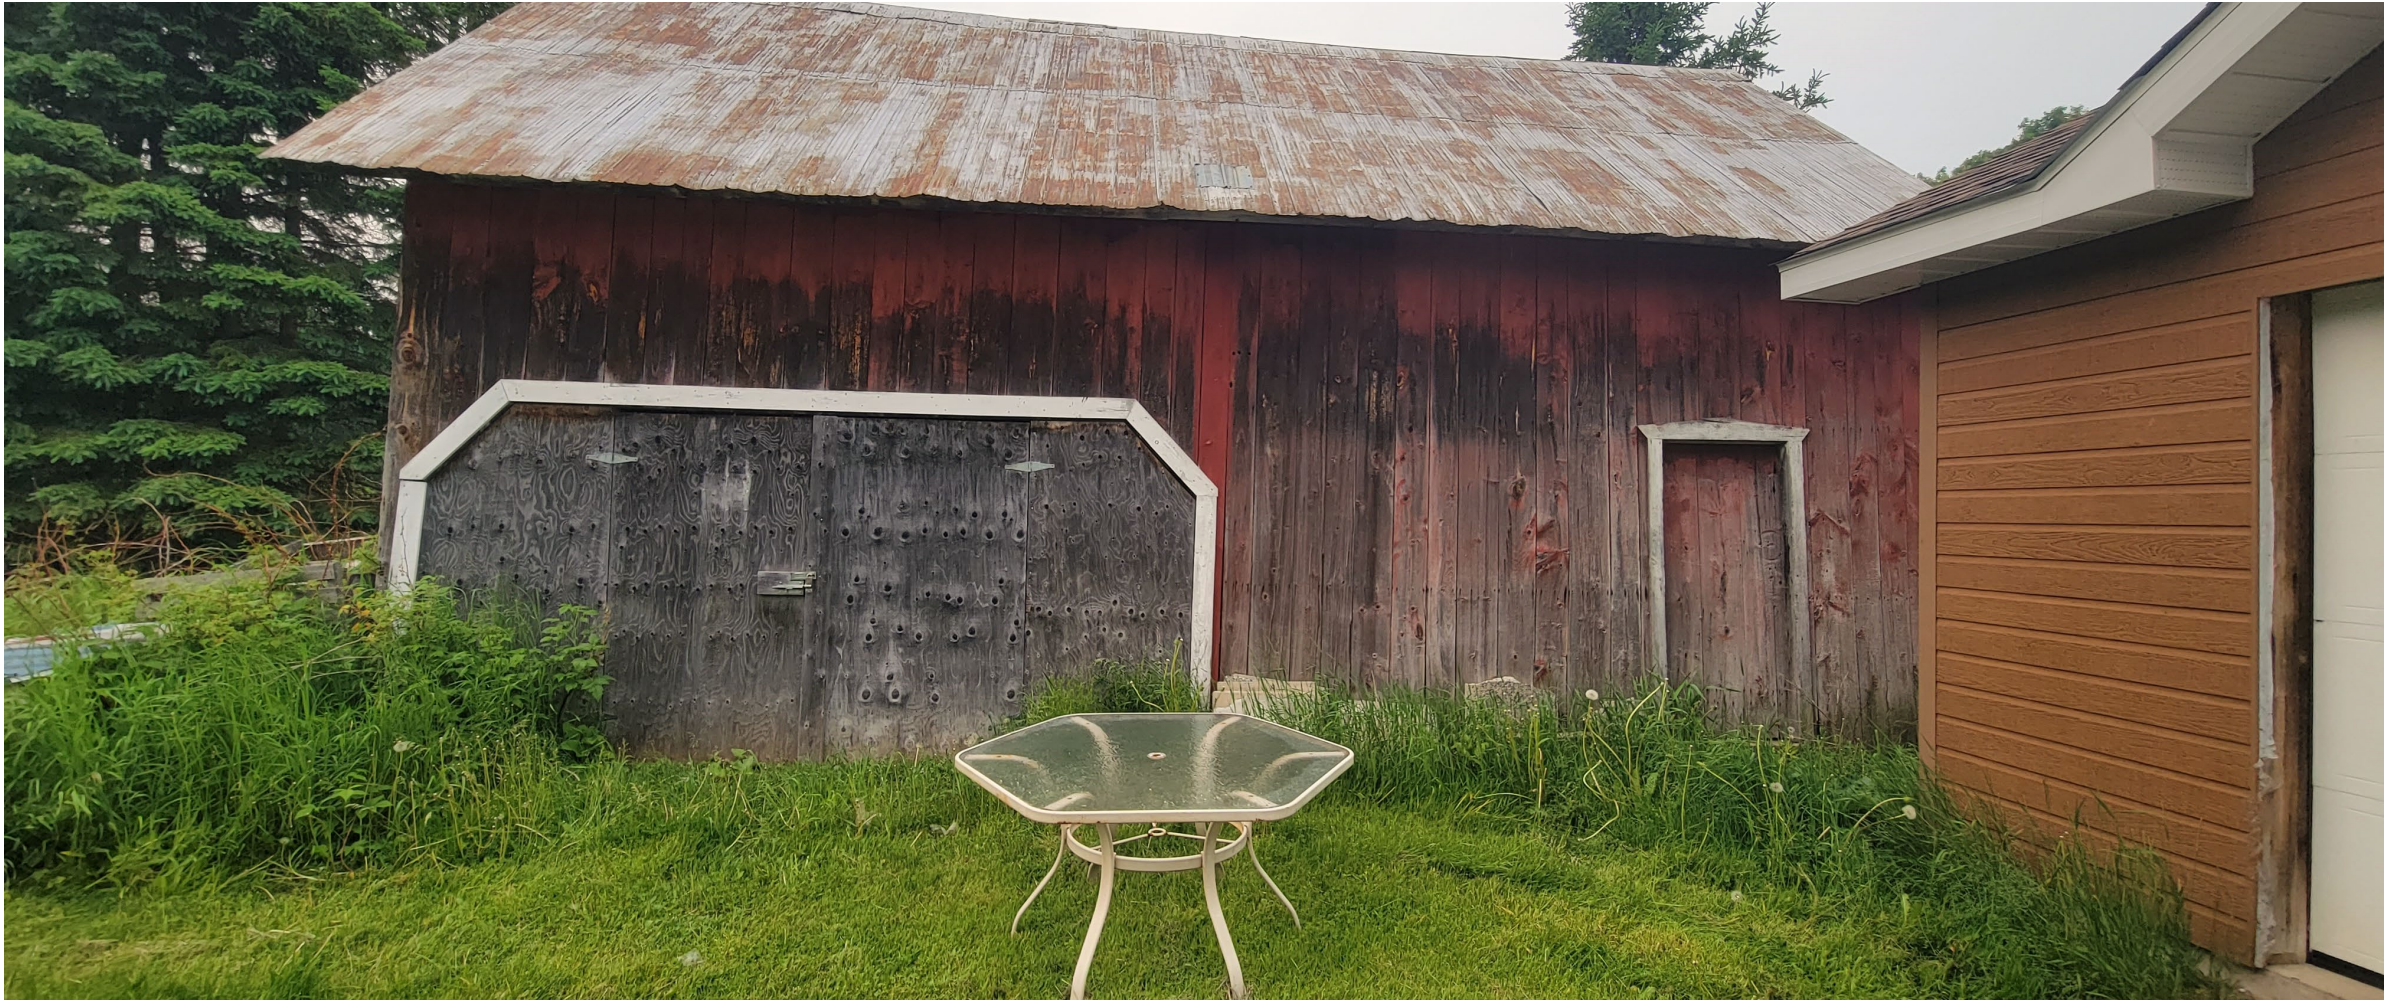
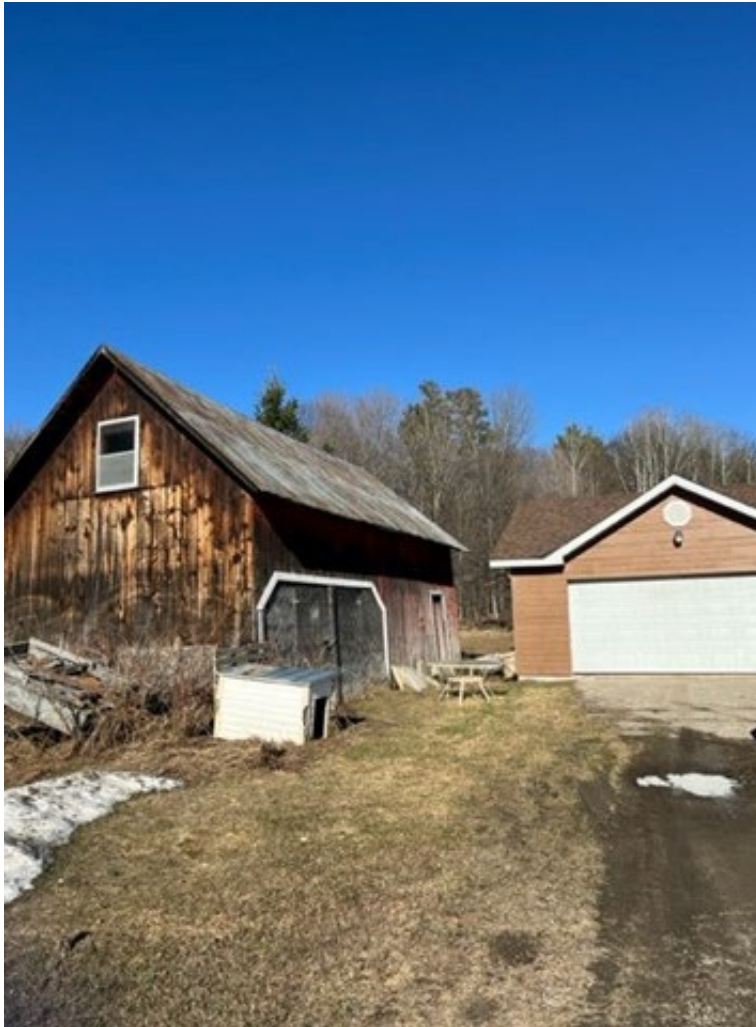
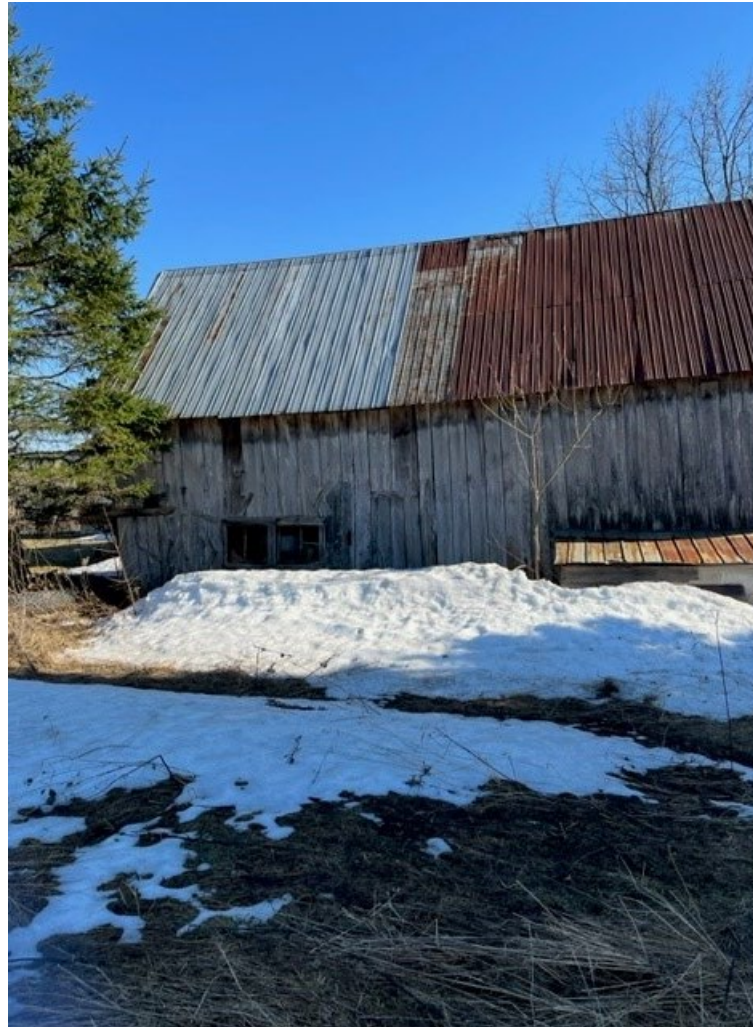
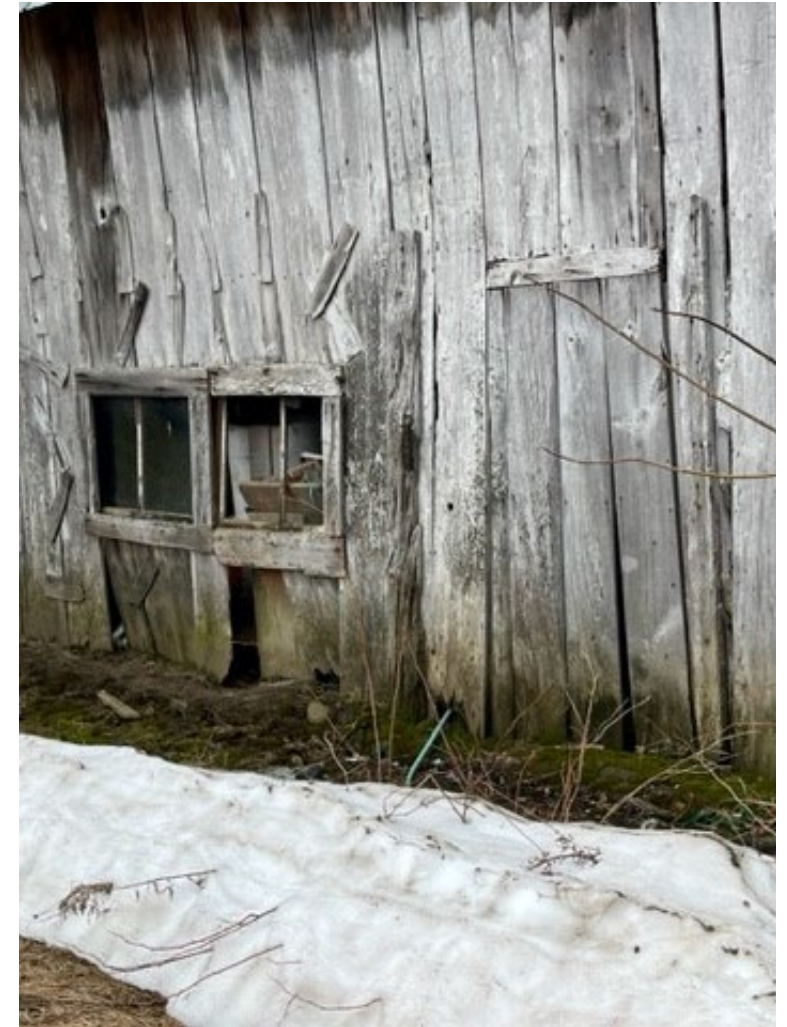
# Photographie de la grange visée par la demande

| <b>L'état de l'immeuble</b> | Visuellement la grange semble en mauvais état. On peut percevoir l'affaissement du mur arrière. Certaines planches du revêtement extérieur sont affectées par la pourriture. Selon la compagnie d'assurance, elle constitue un risque d'incendie ou d'effondrement. |
| <b>La détérioration de l'apparence architecturale</b> | Plusieurs parties de la grange ont été rapiécées de façon artisanale avec divers matériaux. Le manque d'entretien au fil des années a affecté la pérennité de la structure. |

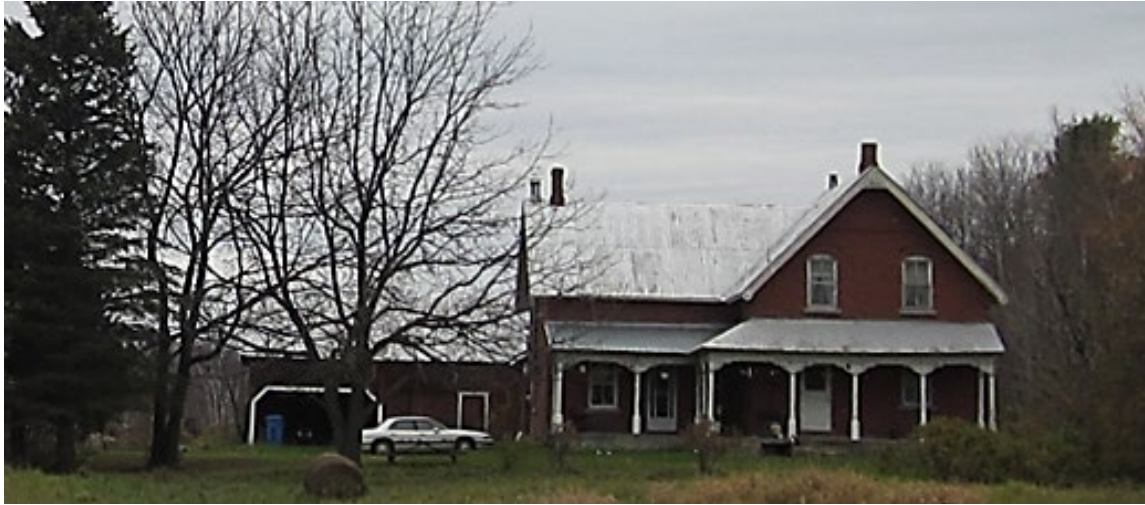
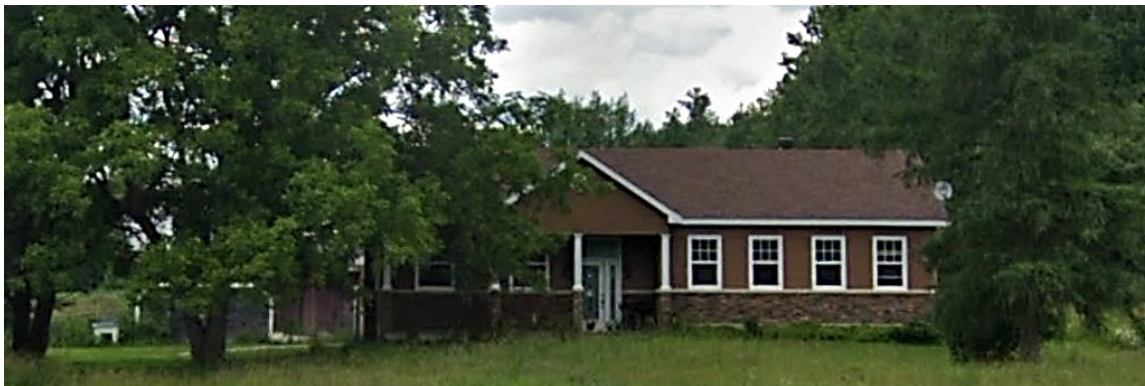
Résidence originale

Résidence actuelle

- La valeur patrimoniale de la grange est intrinsèquement liée au mode de vie d'agriculteur que perpétuait la famille Dean depuis plusieurs années.
- Ce hangar a été érigé afin d'entreposer tous les instruments de labourage et les outils nécessaires aux cultures.
- Suite à l'incendie de la résidence d'origine, une nouvelle résidence a été reconstruite en 2012. Cette nouvelle résidence n'a pas de valeur patrimoniale.

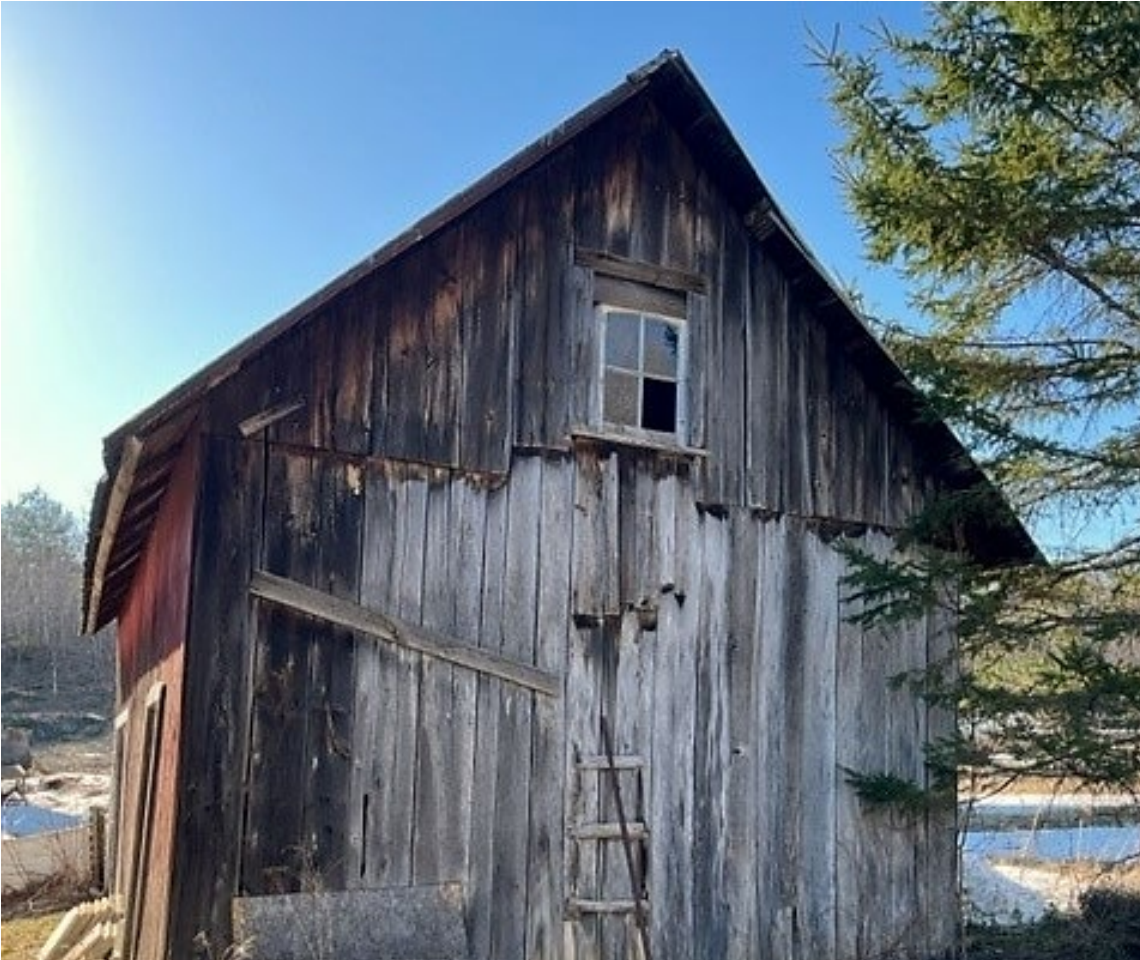
Photo prise en 2023

- La grange visée par la demande de démolition est de type hangar.
- Le toit est composé de deux versants et revêtu de tôle.
- Les ensembles de fermes se déclinent en une diversité de fonctions réparties sur un certain nombre de bâtiments secondaires et utilitaires.
- Ces ensembles de fermes sont présents dans chacune des MRC de l'Outaouais, pourtant très rares dans les autres régions du Québec.
